# 膜片弹簧断裂原因分析

**摘 要:**针对材质为 50CrVA 膜片弹簧的断裂现象,通过电镜扫描和金相分析等手段,对断裂部位的断口形貌和组织进行了试验观察,分析出其原因是:在加工该膜片弹簧的外圆弧时,边缘出现微裂纹,经压淬和热处理后扩展,先期开裂部分被高温氧化,在进行最终弹性检测时受往复压迫而失稳开裂。

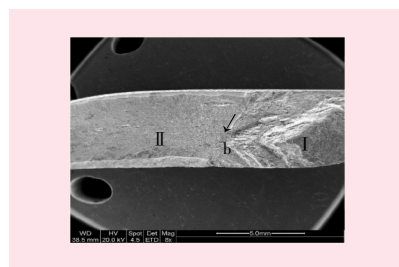
图 2 断口的 SEM 形貌

将试样断口用丙酮溶液超声波清洗后, 采用 FEI Quanta400 扫描电镜对断口表面形貌进行观察, 图 2 为断口的 SEM 形貌。观察结果表明, 该断口分 I 区和 II 区两部分, I 区呈黑色并有明显台阶, II 区呈浅灰色较平整。II 区断口特征较明显, 呈解理状, 根据二次裂纹走向可以确定 II 区开裂起始部位为 b 点。但 I 区断口呈黑色, 严重被氧化和磨损, 仅凭宏观的 SEM 图像难以确定其裂纹源和断裂起始部位。

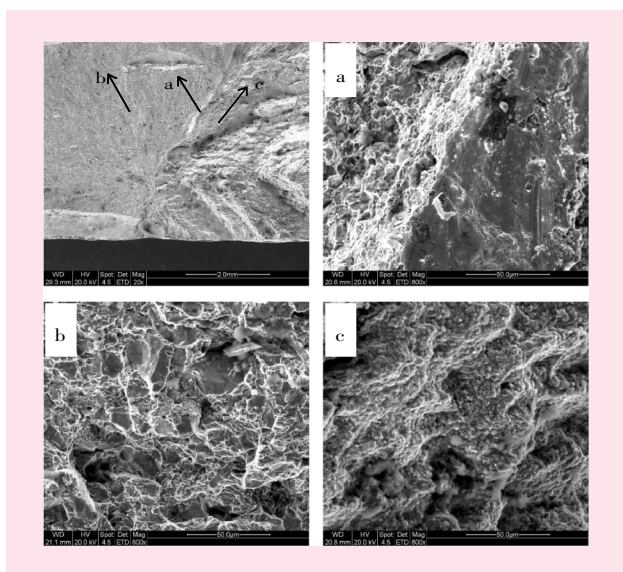
图3 断口分界处 SEM 形貌

通过采用扫描电镜对 II 区裂纹源附近及断口分界处进一步放大观察, 结果表明, 该裂纹源正好处于 I 区和 II 区分界部位, 界限两边的断口形貌有明显不同, 如图 3 所示, 以图 3a 处为分界, 交界处右侧断口特征已完全消失, 为明显的氧化物形态 (如图 3c 处), 图 3a 及其左侧断口形貌仍保持较完整, 呈明显脆性断口和少量纤维状韧窝形貌 (如图 3b 处所示)。

II 区脆性断口特征明显, 未被明显氧化。根据膜片弹簧的生产检验流程推断, 该膜片弹簧断裂过程应该是分阶段的。其中 I 区在早期就已经出现开裂, 经过热处理后被氧化而呈现如图 3c 所示的形貌; II 区在检验受压时开裂, 为最终开裂区域, 该区域并未经过高温热处理氧化, II 区开裂源头在 I 区和 II 区的分界处。

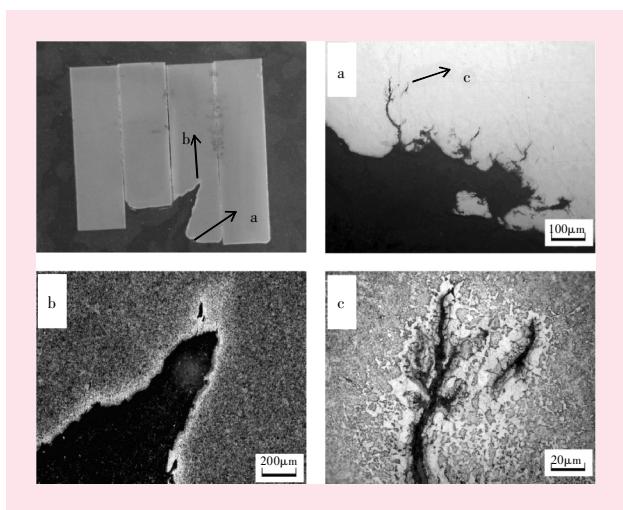
图4 断口面裂纹金相形貌

采用砂轮机将 I 区断口打磨至与 II 区处于同一平面, 并对断口进行镶嵌、打磨、抛光、腐蚀等前期处理, 然后采用 OLYMPUS 的 GX71 金相显微镜观察膜片弹簧圆弧外侧 (如图 4a 处)、I 区开裂内侧 (如图 4b 处) 等处的形貌和组织。结果表明, 在膜片弹簧圆弧外侧 (图 4a 处) 观察到了微裂纹, 该裂纹起源于圆弧最外侧向内侧扩展, 并且裂纹周围有明显的脱碳层以及氧化圆点, 表明该处裂纹经过了高温氧化脱碳过程; 图 4b 处为开裂内侧, 表明整个裂纹开裂区域有明显的脱碳层, 同时附近组织均匀一致, 并未观察到明显偏析。

以上观察结果表明, I 区开裂起源于膜片弹簧圆弧最外侧, 其开裂部位经过高温氧化过程并有明显脱碳和氧化迹象。

根据上述对试验结果的逐步分析, 结合膜片弹簧制造的工艺流程, 可以判断出, 导致该膜片弹簧在弹力检测过程中出现断裂的原因为: 落料或加工膜片弹簧最外圆弧侧时, 由于加工方面的原因导致该处出现了微裂纹, 该微裂纹经过后期热处理过程有一定扩展和显著氧化, 在最终弹簧膜片受轴向弹力往复测试时, 由该裂纹处扩展开裂并延伸至整个断面, 从而出现断裂。
