HNC-21T 四方刀架电气故障排查与处置的探讨

摘要:对使用 HNC-21T 系统的数控车床而言,其四方刀架的故障是常见故障之一。在分析其自动换刀控制原理的基础上,对刀架常见故障现象进行以电气故障为主的排查,并提出了相应的处置建议,为同类故障的维修处理提供了可以借鉴的经验。

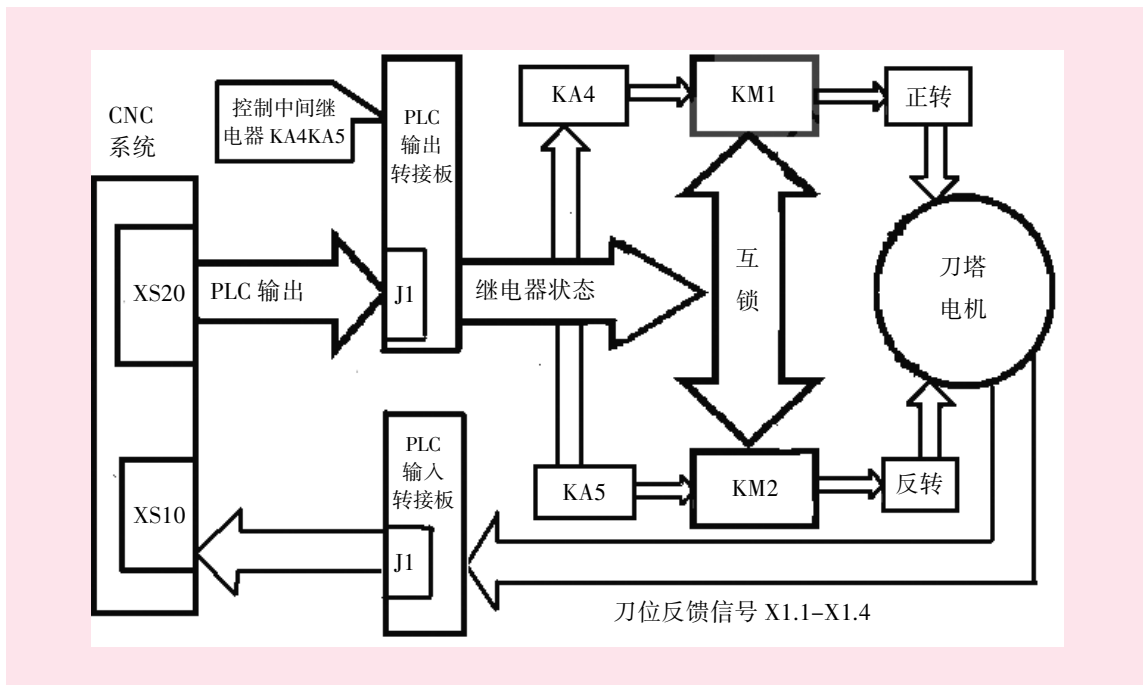
图 1 HNC-21T 四方刀架自动换刀控制流程图

图 1 是 HNC-21T 四方刀架自动换刀的实现流程,其控制原理及步骤如下:

- (1)数控系统读取需要的刀位号并存储,然后发出控制信号使 KA4 闭合,闭合时间为 T1,KA5 断开。
- (2)KA4 闭合,接触器 KM1 的线圈得电,刀架电机的正转三相电源接通,刀架电机正转开始选刀。
- (3)在选刀过程中,位置传感器不断检测刀架到位信号,并把信号通过输入信号接口板回送给数控系统,数控系统将获取的刀位信号和系统存储的刀位号进行比较。这个过程会记录选刀的总时间,并和 T2 比较,看是否超时。
- (4)若换刀信号到位也没超时,数控系统发出控制信号使 KA5 闭合,闭合时间为 T3,KA4 断开,此时刀架电机的反转三相电源接通,刀架电机反转准备锁紧刀架,刀架锁紧。

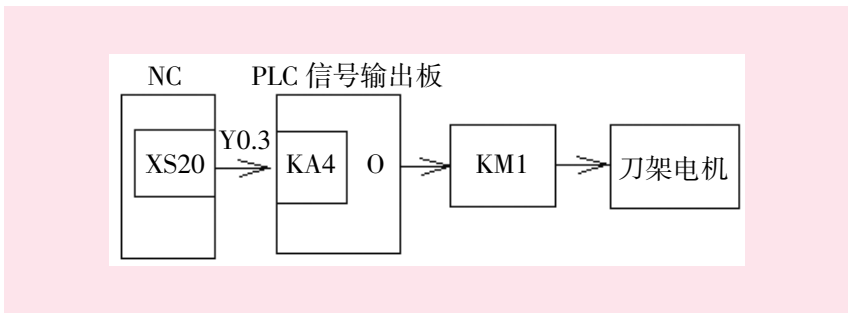
图 2 HNC-21T 刀架正转信号流向图

对于这类故障,产生的电气原因较多,由于刀架自动换刀时总是沿正向旋转实现的,因此,可据此理清信号流向,如图 2 所示。可以看出,从数控系统输出控制信号到刀架电机,经过了 PLC 信号输出板、正转接触器 KM1 以及导线和转接端子,其中任何一个环节出问题,都会导致刀架不转,因此可据此流向顺序一一进行排查。

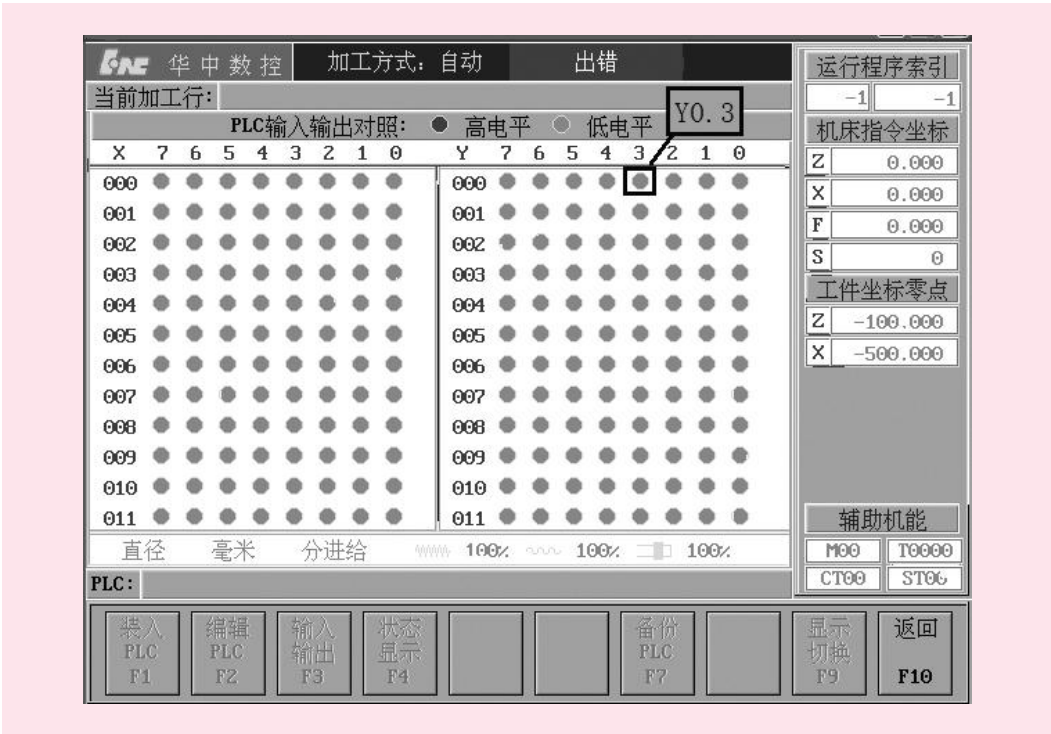
图 3 刀架正转控制信号 Y0.3 输出检查

1.首先看 NC 系统是否输出正转控制信号 Y0.3,这个信号可以在 HNC-21T 系统的 PLC 界面查看,如图 3 所示,有输出信号时此处为高电平点亮。若没有输出信号,刀架肯定不转。当然,这也可能是 PLC

出现这种故障现象时,可先查看 PLC 输入信号接口板上是否接收到了霍尔传感器的信号,查看图 3 中 PLC 输入信号 X1.1-X1.4 对应的指示灯是否轮

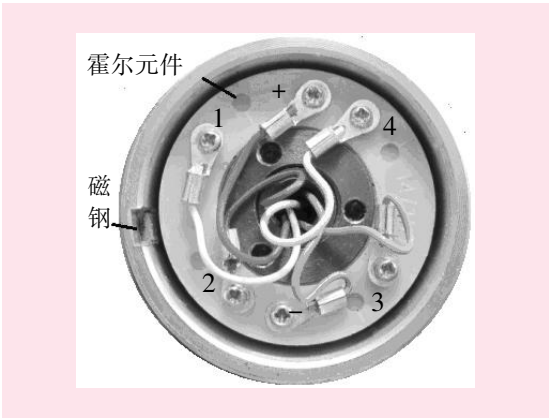
图 4 电动刀架的刀位检测装置

刀架持续转动不停,尔后出现 PLC 换刀超时报警的故障,通常与用于刀位检测的霍尔开关没有正常工作有关。如图 4 所示,在四方电动刀架的四个刀位处都装有一只霍尔开关,霍尔元件无 DC24V 工作电源、磁感应块位置偏移、霍尔开关损坏、信号传输过程中断,这些原因都会造成换刀时刀架出现持续转动不停的现象。
